# Tilstandsrapport

levert av Anticimex AS

Toreskyrkjavegen 168  
3660 RJUKAN  
Gnr./Bnr.: 120/109  
Seksjonsnr. : 1  
Tinn kommune

Befaringsdato: 02.02.2026

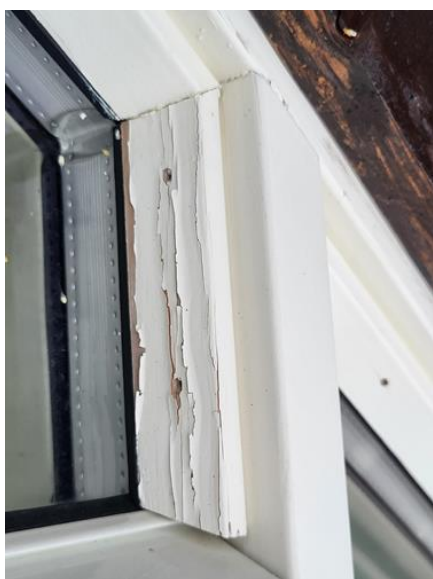
Utvendig - [Slitasje på glasslister.]

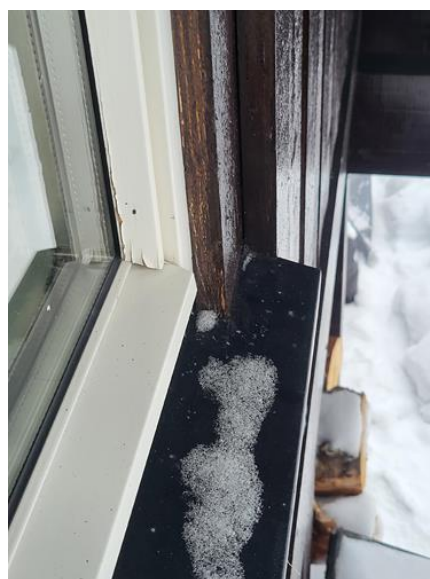
Utvendig - [Slitasje på glasslister]

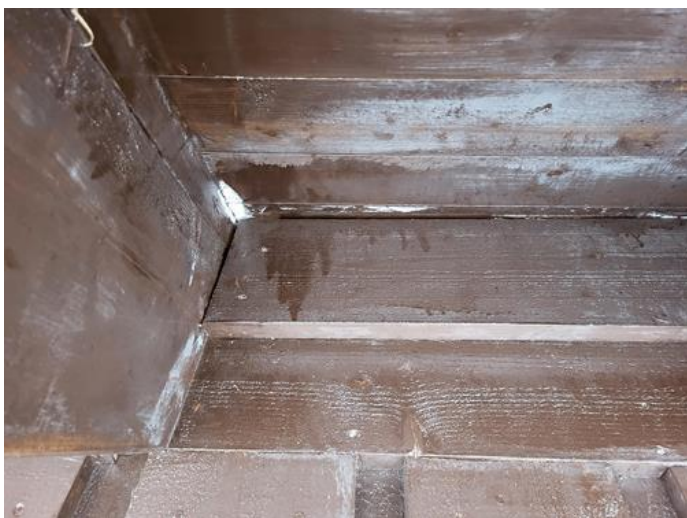
| | Konstruksjon | Det observeres tegn på kondens/rim i luftespalter mellom sperrer utvendig, samt øverst i undertak i gavelutstikk. Eksakt årsak er ikke kjent, men kan være tegn på at lufting ikke fungerer optimalt og/eller varmetap fra hytta/konstruksjonen. Det er ikke kjent om dette har ført til skader, men skader kan ikke utelukkes. Nærmere undersøkelser anbefales. |

Utvendig - [Tegn på kondens/rim i luftespalte mellom sperrer.]

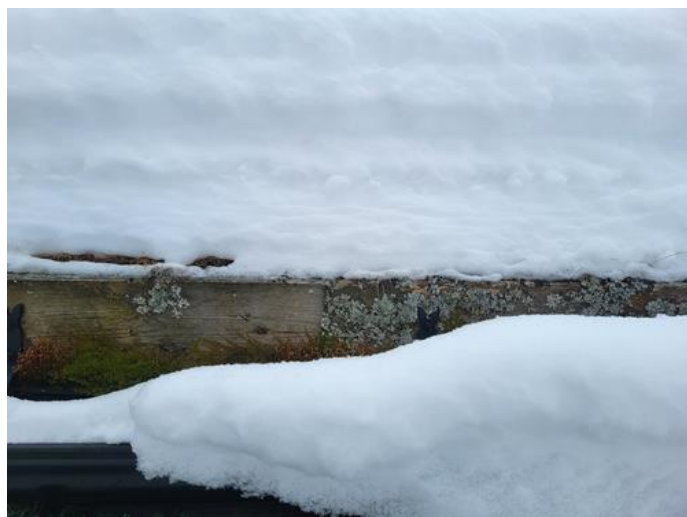
*Utvendig - [Slitasje på torvhaldsbord]*
