# Tilstandsrapport

levert av Anticimex AS

Toreskyrkjavegen 168  
3660 RJUKAN  
Gnr./Bnr.: 120/109  
Seksjonsnr. : 1  
Tinn kommune

Befaringsdato: 02.02.2026

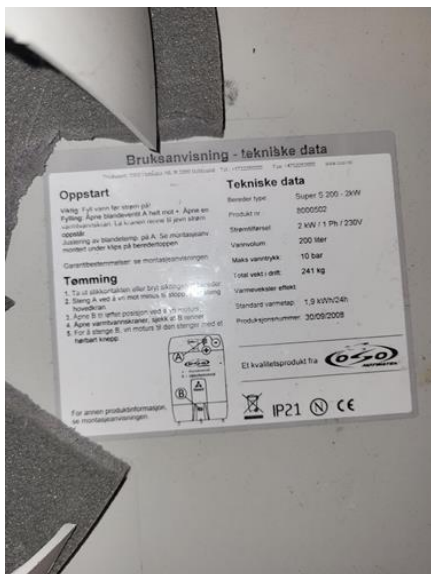
Tekniske anlegg, VVS anlegg (Sjekkpunkter utover det som er inkludert i andre rom) - [Info VVB]

Vannrør av rør i rør system og avløpsrør av plastmateriale fra byggeår. VVB av typen OSO Super S 200 på 198 L fra 2008 plassert i utvendig bod. Koblingskap for vannrør og hovedstoppekran er også plassert her. Varmekabel på inntaksledning til vann, bryter i sikringsskap. Utevannkran ved bod, med innvendig stengeventil i tillegg til "frostfri" type.

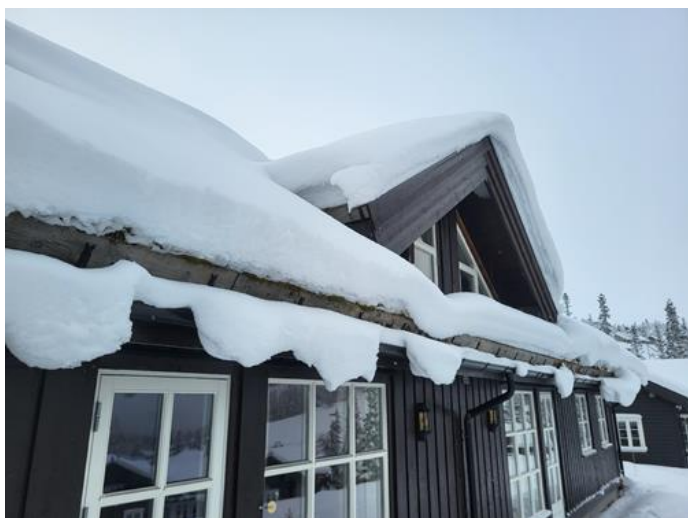
*Utvendig - [Yttertak]*

| <b>TG 2</b> | Inspeksjonsmulighet | Vurderingene av yttertaket er gjort fra bakkeplan med den begrensning dette innebærer, samt at takflater og detaljer var dekket med snø på befaringstidspunktet. Taket kan være utsatt for slitasje, skader eller feil utførelse som ikke registreres grunnet begrenset tilkomst. Yttertaket bør kontrolleres i sin helhet når forholdene ligger til rette. |
